# Revitalizace jímacích studní I. horizontu II. březovského vodovodu v podmínkách běžného provozu

**Ing. Ladislav Prokop**

Brněnské vodárny a kanalizace, a.s.

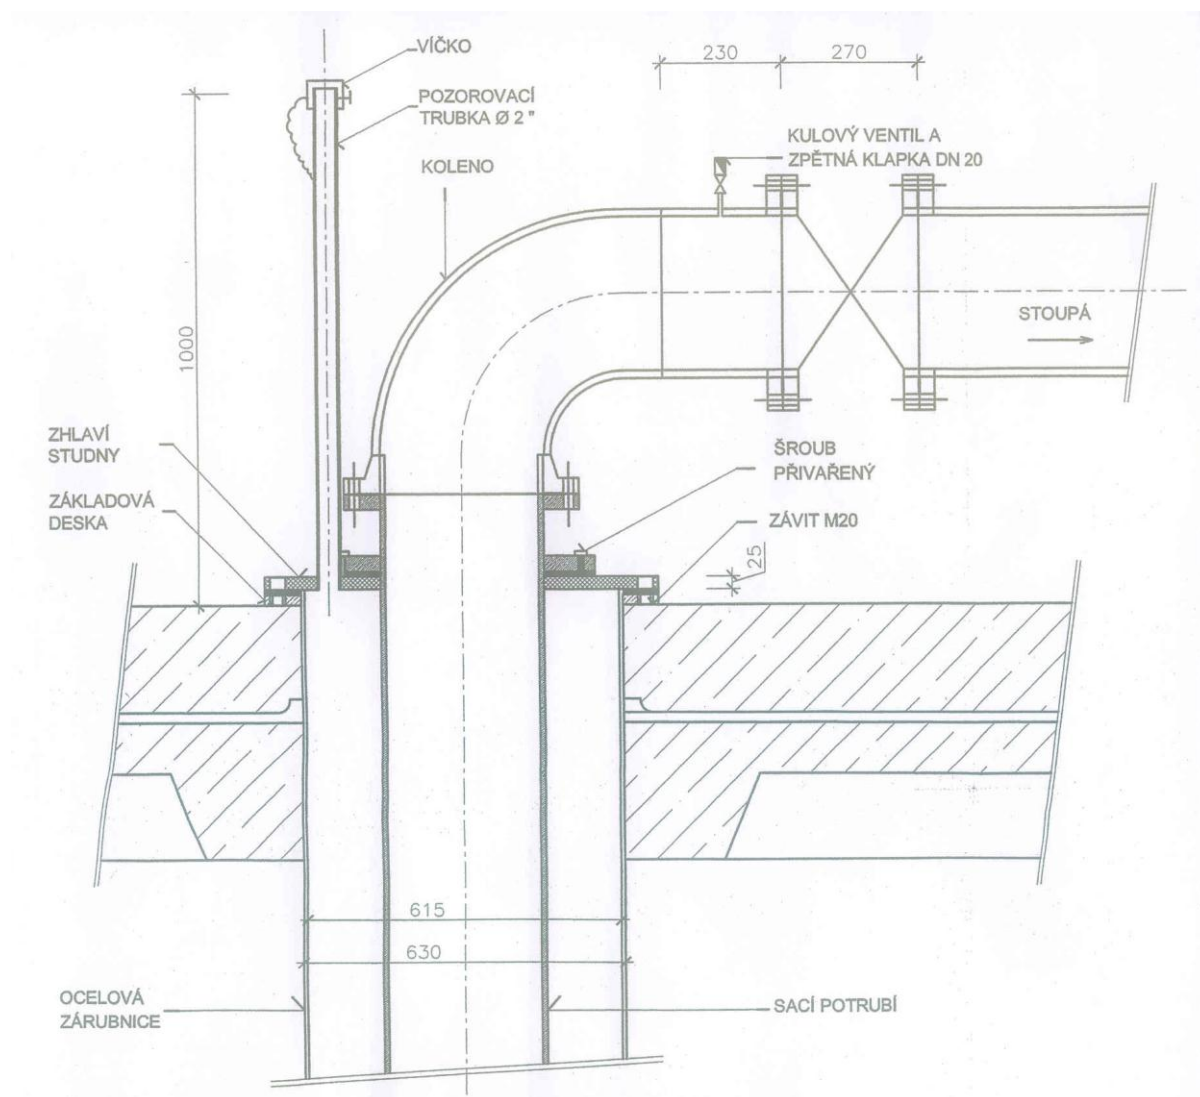
Zásadní důraz byl věnován přípravě odstávky studny z provozu pro umožnění mechanické regenerace a výměny zhlaví. Jako kritický bod byla vytipována výměna uzávěru mezi studnou a plně funkčním ramenem násosky. Tento okamžik znamenal po určitou dobu otevřít plný profil DN300 a poměrně masivní přísátí vzduchu do systému. Situace byla navíc komplikována předpokládanou velkou netěsností původního uzávěru. Časový prostor bylo nutno zkrátit na nezbytnou míru a postup prací sladit tak, aby jejich provedení bylo reálné a bezrizikové. Pro tuto část byl zpracován podrobný pracovní postup členěný až na popis jednotlivých pracovních operací s doporučenými postupy.

**Obr. 2:** Detail zhlaví studny s uzávěrem

Toto opatření se vyplatilo, neboť dopad na chod násosky se opravdu podařilo udržet v přijatelných mezích. Zavzdušnění násosky se po osazení nového šoupěte a opětovnému zamezení přísávání vzduchu do systému podařilo zvládnout vždy maximálně do hodiny, přičemž následek výměny se zmenšoval s narůstající vzdáleností od vrcholu násosky a s počtem opakování procesu.
