# HYDROBIOLOGICKÝ AUDIT VODÁRENSKÉ SOUSTAVY ZÁSBOVANÉ PITNOU VODOU Z ÚPRAVNY VODY ROŽNOV POD RADHOŠTĚM

prof. RNDr. Alena Sládečková, CSc.<sup>1)</sup>, Mgr. Petra Oravcová<sup>2)</sup>

## Souhrn

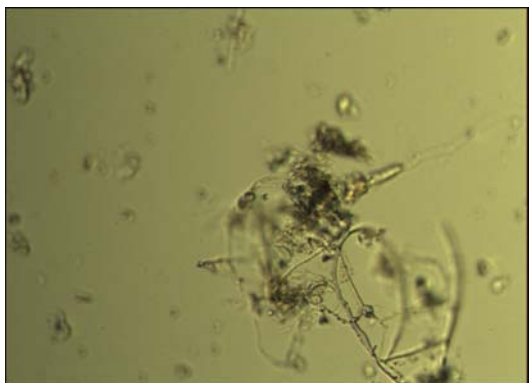
Obr.2.

Vzhledem ke kontinuálnímu praní filtrů se ve vzorku vody z vrstvy nad pískovým ložem vyskytlo jen nepatrné množství vloček koagulantu (1). O probíhající flokulaci však svědčí jejich hojnější nálezy ve stěru ze stěny filtru (5). Na některých místech při nepřilíši účinné údržbě může dojít ke kumulaci vloček, na kterých se pak mohou rozrůstat hyfy mikromycet a tvořit chomáčky – zde zatím (2). I při tomto roztroušeném výskytu je to nález s hodnotou varovnou.

**Obr. 2.** Pískový filtr, mikromycety na vločce koagulantu (molitanový stěr)

Je nutno revidovat a řešit způsob a místo dávkování a volbu optimální dávky koagulantu (zde ve funkci pomocného flokulantu) PAX, který sice pomáhá odstraňovat občas zvýšený zákal surové vody, ale na druhé straně následkem zachycování utvořených vloček na stěnách technologických zařízení podporuje tvorbu úsad a biofilmů. Uvedené objekty je nutno mechanicky vyčistit a vydezinfikovat.

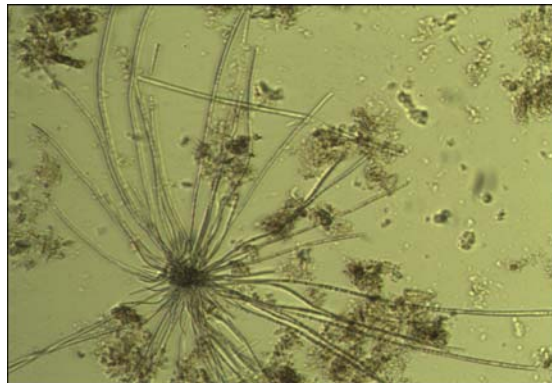
Obr. 3.

Provzdušněný kal z praní filtrů, složený z vloček koagulantu různých velikostí i konsistence (5 až 9) se v této nádrži nedokonale usazuje - bublinky pracího vzduchu působí jeho částečné vyplouvání (flotaci). Ojedinelý, avšak významný nález ložiska

železitých bakterií *Crenothrix polyspora* (1) může znamenat potenciální nebezpečí jejich opětovného rozšíření do provozu ÚV při recyklaci prací vody. Tato bakterie produkuje množství výtrusů (konidií), které se unášejí vodou a po přichycení na pevný podklad rychle tvoří vlákna, viz [2].

**Obr. 3.** Lamelová usazovací nádrž, *Crenothrix polyspora* (centrifugát)

V lamelové usazovací nádrži bylo nalezeno ložisko vláken železité bakterie, jejíž výtrusy by mohly při recyklaci prací vody opět zamořit celý provoz úpravní vody.
