PRŮBĚŽNÁ INFORMACE O VÝZKUMU ŘEŠENÍ DEGRADACE JAKOSTI PITNÉ VODY PŘI JEJÍ AKUMULACI, PROJEKTEM NAZV 1G58052

V projektu 1G58052 NAZV se zabýváme akumulací vody – vodojemy (VDJ) jako částmi distribučního systému. Cílem projektu je zamezení těch nežádoucích organoleptických a hygienických závad, které vznikají v důsledku nedostatečného zabezpečení funkce objektů.

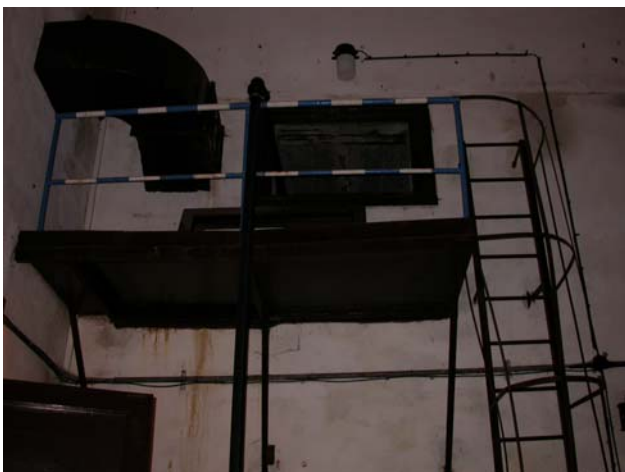
A

- ZM5 A: Manipulační komora, vlevo nahoře je patrné odvětrání komory (nefunkční), vstup do akumuláční komory
 B: Pohled na fasádu manipulační komory, větrací otvory zajištěny pouze žaluziemi proti sněhu a dešti
 C: Spící a naši činností probuzení zazimovavší se motýli

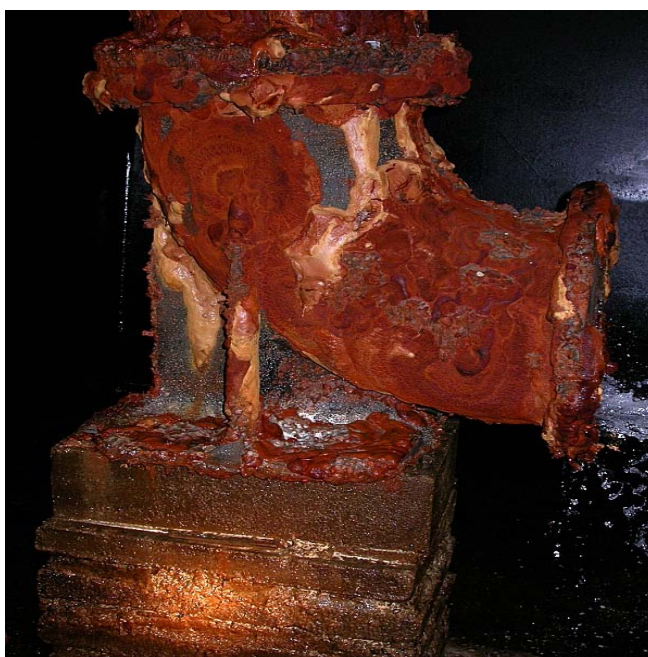
ZS1 přítokové koleno s mocnými nánosy úsad a korozních produktů

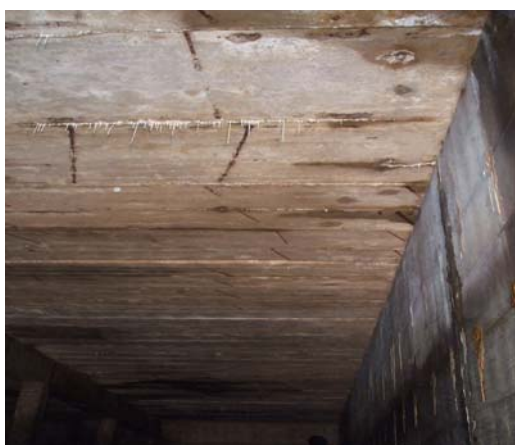
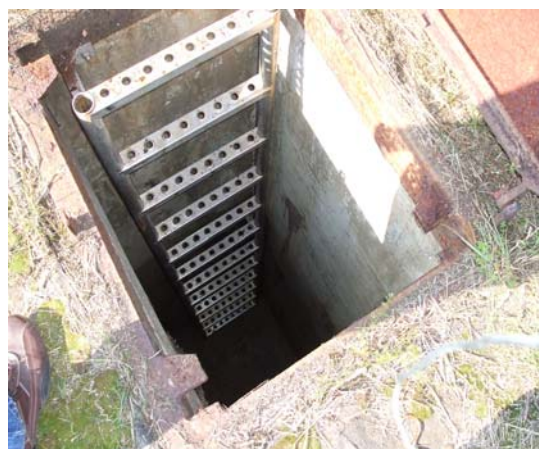
ZV6 K1 vlevo pohled na strop a stěny. Jak je patrné velmi slabé krytí výztuže a průsaky, tvořící krápníky. Vpravo vstup do komory vodojemu přímo z ploché střechy.
