# **HYDROBIOLOGICKÝ AUDIT NA CHRUDIMSKU**

## **Anotace**

Obr. tab. I. Mikroskopické nálezy v objektech provozovaných VS Chrudim

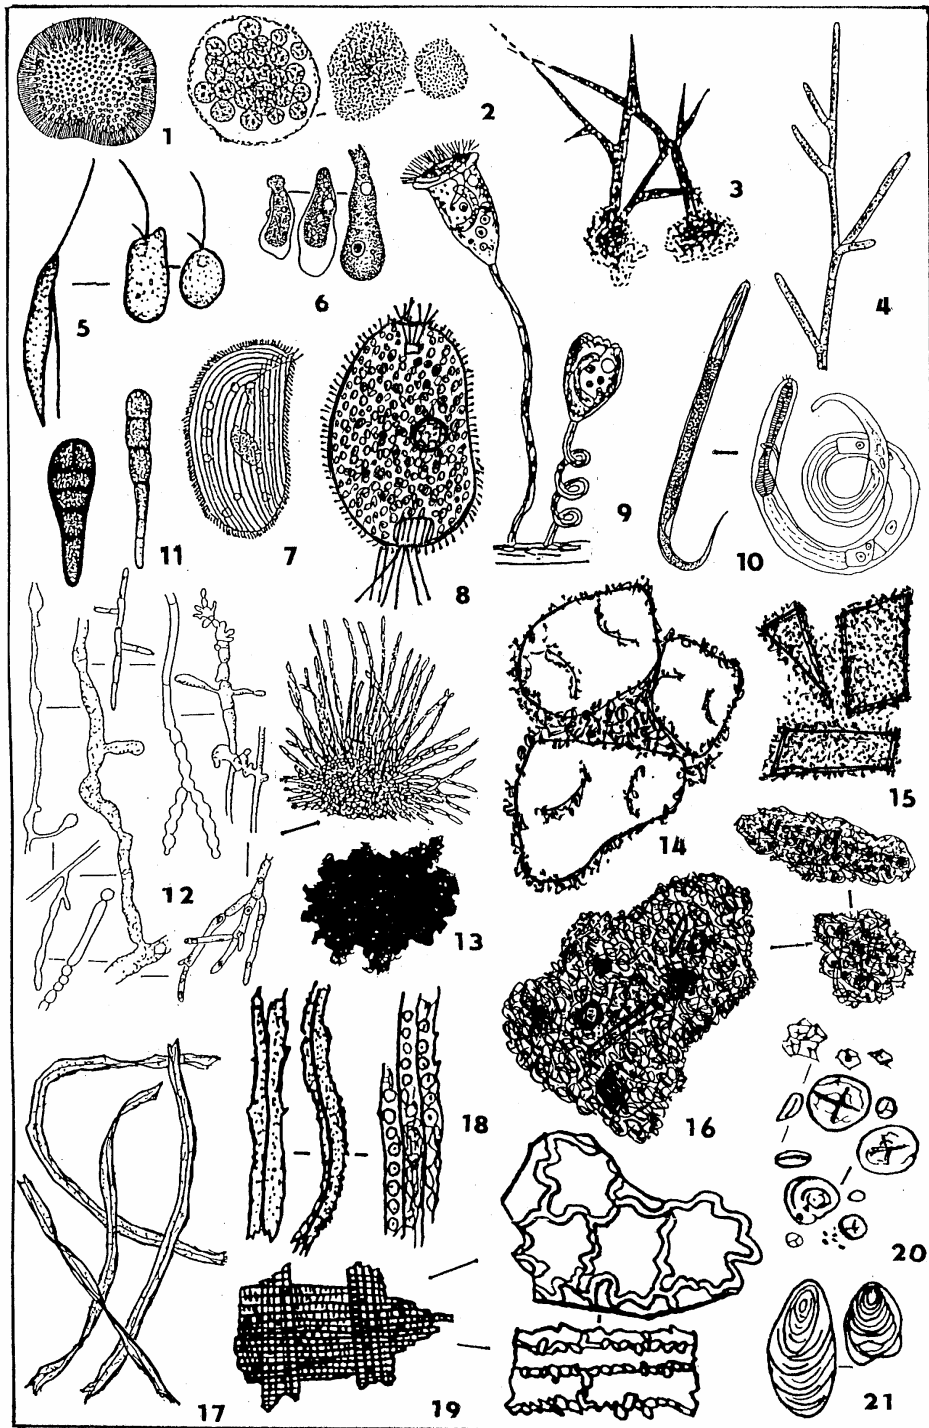
1. Kolonie sinice *Woronichinia naegeliana*, ÚV Monaco, surová voda z VD Křižanovice, stěr ze stěny filtru.
2. Mladé kompaktní kolonie sinic rodu *Microcystis*, ÚV Hamry, surová voda z VD Hamry, stěr ze stěny filtru.

3. Železitá bakterie *Crenothrix fusca*, ÚV Seč, přírodní kašna surové vody z VD Seč.
4. Zelená vláknitá řasa *Microthamnion strictissimum*, ÚV Seč, nárost na osvětlené stěně filtru.

5. Různé typy bezbarvých bičíkoveců, nálezy živých jedinců v několika VDJ.
6. Měňavky typu *Amoeba (Vahlkampfia) limax*, VDJ Seč.
7. Nálevník rodu *Trithigmotoma (Chilodonella)*, nálezy živých jedinců v několika VDJ.

8. Nálevník rodu *Holophrya*, žíví se bakteriemi a rostlinnými zbytky, hojně ve VDJ Skala.
9. Stopkatý nálevník *Vorticella campanula*, ÚV Seč, přírodní kašna surové vody z VD Seč.

10. Červ háďátka skupiny Nematoda (hlístice), tamtéž.
11. Sporangium mikromycety (plísně) rodu *Alternaria*, šíří se vzduchem, akumulace ÚV Seč a VDJ Ronov nad Doubravou.

12. Různé typy hyf (vláken) a chomáč mikromycet ze vzdušné kontaminace.
13. Hrudka sraženiny železa (rezavá) a manganu (černá), ve většině VDJ.
14. Otěr z betonu – velká písková zrna spojená cementovým pojivem, v mnoha VDJ.

15. Korozní produkty – rezavé ostrohranné destičky, v několika VDJ.
16. Vločky koagulantu různé velikosti a struktury, úniky z ÚV Monaco a ÚV Hamry do sítí.

17. Čelulózová vlákna z travin, vzdušná kontaminace, všechny sledované lokality.
18. Částice dřeva (piliny), transport vzduchem, hojně ve VDJ Načešice.
19. Různé typy zbytků rostlinných pletiv, vzdušná kontaminace, v mnoha VDJ.

20. Škrobová zrna obilnin, transport vzduchem z polí, v mnoha VDJ.
21. Škrobová zrna brambor, totéž jako předchozí položka.

Obr. 14., 15., 16. orig., ostatní upraveny podle různých autorů.

Většina závadných mikroskopických nálezů ve sledovaných 31 VDJ byla způsobena vzdušnou kontaminací. V objektech, akumulujících upravenou vodu z povrchových zdrojů, byly v různé míře zjištěny průniky vloček koagulantu z technologických linek ÚV. Další závady, prokazatelné ve VDJ mikroskopickými rozbory, se vztahovaly k nekvalitnímu materiálu vnitřních povrchů akumulárních komor (drolivý beton na stěnách nebo opadávající stropní omítka).

Ukázky mikroskopických nálezů zobrazuje Obr. tab. I (viz příloha).

1. V ÚV Monaco a ÚV Hamry byly prokázány průniky vloček koagulantu do akumulace upravené vody a následně i do některých objektů na příslušné rozvodné síti. Doporučuje se kontrola dávkování koagulantu a separační účinnosti technologické linky hydrobiologickými a chemickými rozbory. Závažné nedostatky je třeba řešit komplexně modelovým výzkumem za účelem intenzifikace procesů úpravy vody.
