# **Zkušenosti s prováděním dodatečných sanací průsaků ze sedimentačních nádrží úpravny vody Štítary**

*Ing. Michal Novotný*  
Aquatix a.s. , Botanická 56, Brno

## **Úpravna vody Štítary**

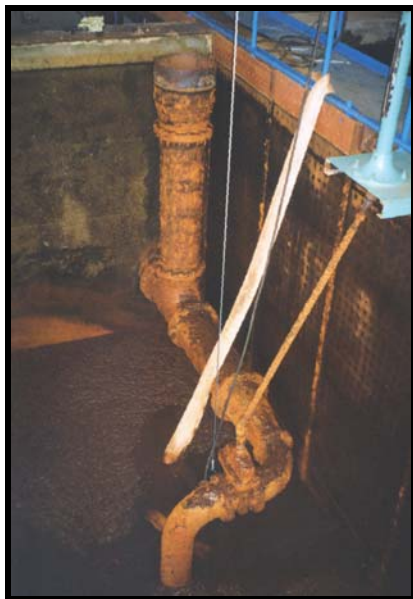
Původní kalové jímky jehlanového tvaru, z nichž měl být kal odváděn pomocí přetlaku vodního sloupce v usazovacích nádržích svislým ocelovým potrubím DN 300, se během provozu zaplňovaly kalem, jež bylo možno z jímek jen velmi obtížně odstranit.

*Odčerpávání kalu z původních kalových jímek sedimentačních nádrží*

Tento kal se v jímkách zahušťoval a probíhaly v něm hnilobné procesy, což mělo nežádoucí vliv na průběh úpravných procesů a na kvalitu pitné vody. Při tomto systému odkalování sedimentačních nádrží bylo nutno vždy po dvou až třech měsících provozu kalové jímky vyčistit. Nutné vyčerpání objemu cca 1000 m<sup>3</sup> vody ze sedimentační nádrže bylo příčinou obtíží při provozu úpravní vody a snížené efektivnosti procesu.

Z uváděných důvodů byla navržena rekonstrukce systému odvádění kalů. Jedna původní kalová jímka, ve tvaru jehlanu v každé sedimentační nádrži, byla nahrazena dvěma menšími jímkami kuželovitými. Odkalovací potrubí bylo nově umístěno do nejnižšího místa pod kalovými jímkami, z nichž byl odváděn kal ve vodorovném směru do provozu kalové koncovky úpravní vody. V každém kuželu bylo instalováno kontinuální stírání kalů ze stěn, které zabraňuje nahromadění a zahuštění kalu v jímkách a zároveň stírá kal ze stěn jímek do odkalovacího potrubí.

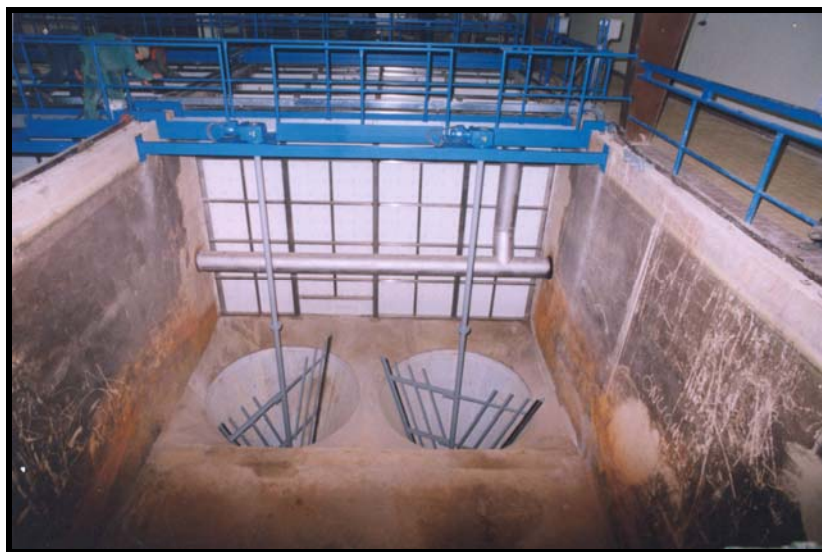
*Nové kuželové kalové jímky se stíráním kalu a se spodním odtahem kalu*

Realizace tohoto systému odkalování sedimentačních nádrží byla velmi náročná na provádění, neboť došlo k značným zásahům do nosné železobetonové konstrukce nádrží. Původní masivní železobetonové stěny jehlanovitých jímek musely být v celé své šíři vybourány až na základovou spáru a do vybouraného uvolněného prostoru byla znovu uložena armatura odpovídající svým tvarem novým jímkám. Po uložení armatury a odkalovacích potrubí byly na výztuž do vybouraných jímek osazeny plastové kuželové nádrže, jimiž byla vytvořena forma pro budoucí kalové jímky. V závěru prací bylo namontováno stírací zařízení do každé jímky.
