# ABRAZIVO V PITNÉ VODĚ A OHŘEV VODY

Ing. Václav Mergl, CSc., Ing. Jaroslav Blažík

Vodárenská akciová společnost, a. s. Brno

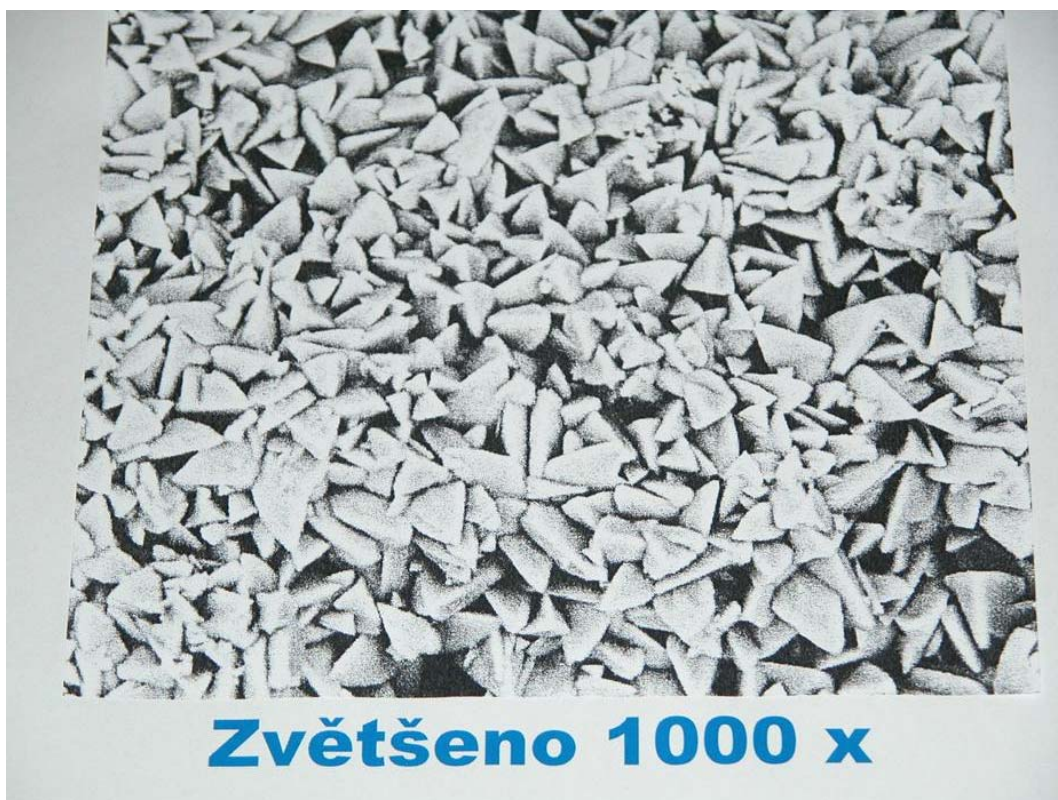
Od stěžovatelů jsme obdrželi vzorek „písku“, odebraného z vodovodní baterie bytového domu ze sídliště, který se tak stal jádrem stížnosti (obr. 1). Jelikož jsme si nebyli vědomi toho, že by se do potrubí dostával klasický písek, provedli jsme na části vzorku zkoušku kyselinou chlorovodíkovou, neboť jsme předpokládali, že se může jednat o utržené nárosty vodovodního potrubí, což bývá převážně tvořeno vápencovými úsadami různě zabarvenými. Působením kyseliny začal vzorek šumět, bublat, rozpustil se a vzniklý roztok byl nažloutlé barvy vlivem železitých solí.

Obr. 1 Vzorek „písku“ odebraný z vodovodní baterie

Podařilo se nám vysvětlit, že se nejedná o písek, který bychom do objektu dodávali s dopravovanou pitnou vodou, ale že se jedná o uhličitán vápenatý, který vzniká především vlivem zařízení elektromagnetické úpravy vody a vlivem poměrně vysoké teploty na kotli ohřevu vody. Stěžující přistoupili na návrh zakoupení odlučovače vzniklých nečistot v teplé vodě, což jak se později ukázalo, bylo rozhodujícím bodem stabilizace celého systému přípravy teplé vody.

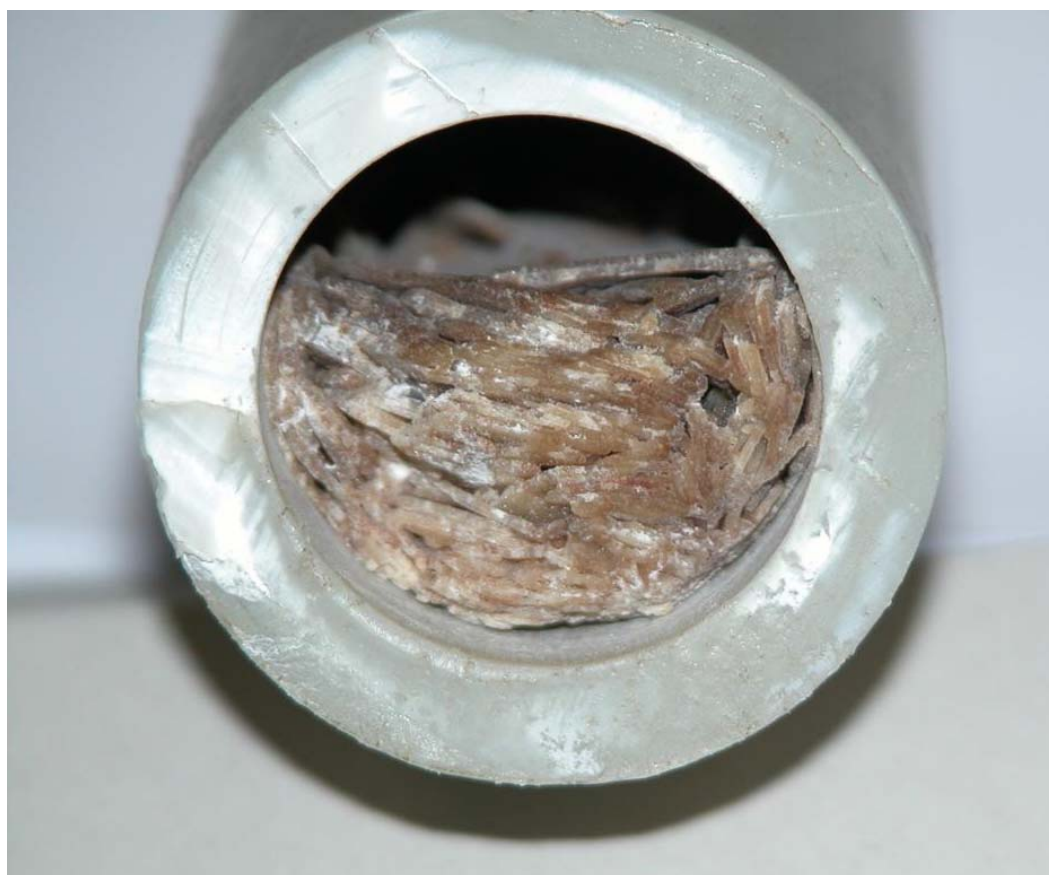
V bytovém domě byly kovové rozvody nahrazeny rozvody z umělé hmoty. Ve velice krátkém čase, a to do dvou let, museli potrubí demontovat a vyčistit s konstatováním, že trubky „zarostly vodním kamenem“ (obr. 2). Ve vodárenské praxi je tento jev znám na kovovém potrubí, ale na potrubí z umělé hmoty to je jev neobvyklý. Získali jsme vzorek, z něhož je patrné, že se jedná o usazeninu, nikoliv nárůst.

Obr. 2 Krystalická usazenina v potrubí z umělé hmoty
