# POZNATKY S UPLATNĚNÍM ROUNOVÉ TEXTILIE VE VODÁRENSTVÍ

**prof. RNDr. Alena Sládečková, CSc.<sup>1)</sup>, Ing. Václav Mergl, CSc.<sup>2)</sup>, Jindřich Kaupa<sup>3)</sup>,  
Ing. Martin Pospíchal<sup>3)</sup>**

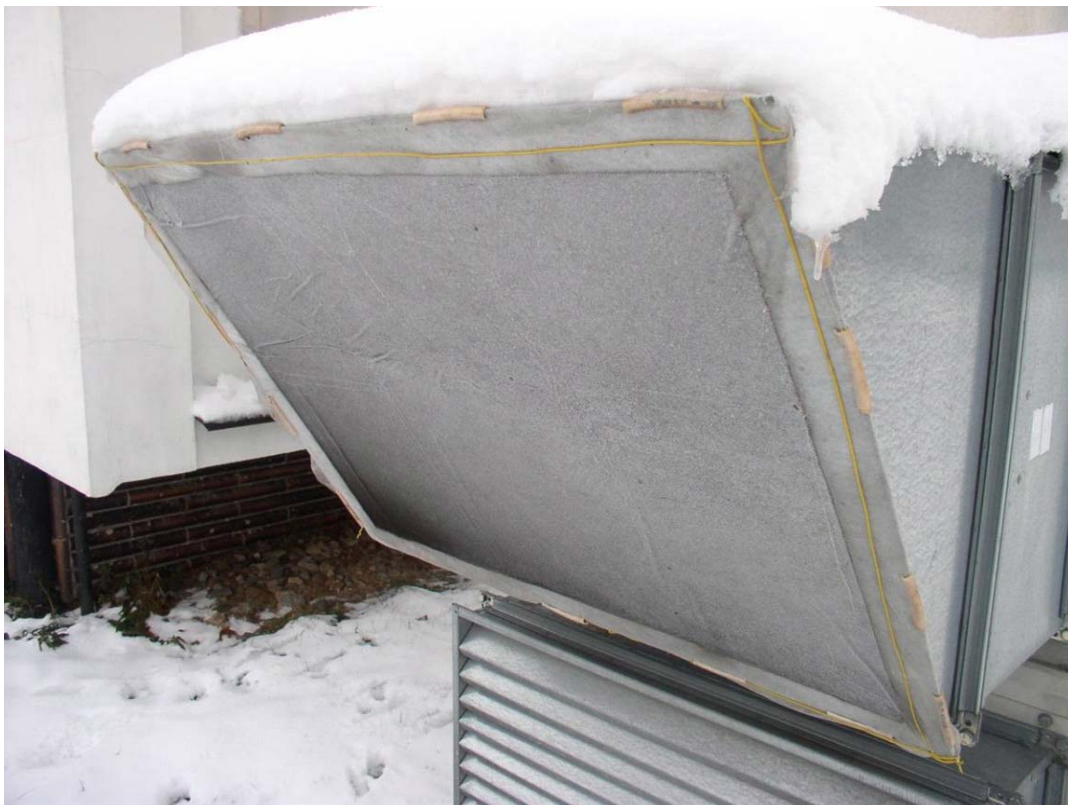
Obr. 1. Filtroventilační zařízení na úpravně vody

Mikroskopické rozbory stěrů ze vzorků filtrační náplně z trojstupňového mechanického filtru vzduchu prokázaly značný průnik částic abiosestonu, zejména sazí, písku a rostlinných zbytků. Po instalaci rounové textilie jakožto předřazeného filtru se situace značně zlepšila. Po zhruba 6 týdnech mělo rouno šedou barvu, po delší době úplně zčernalo. V následující tabulce jsou porovnány výsledky rozborů stěrů ze vzorků rounové textilie a filtrační vložky 3. stupně, odebraných po 6 týdnech provozu.

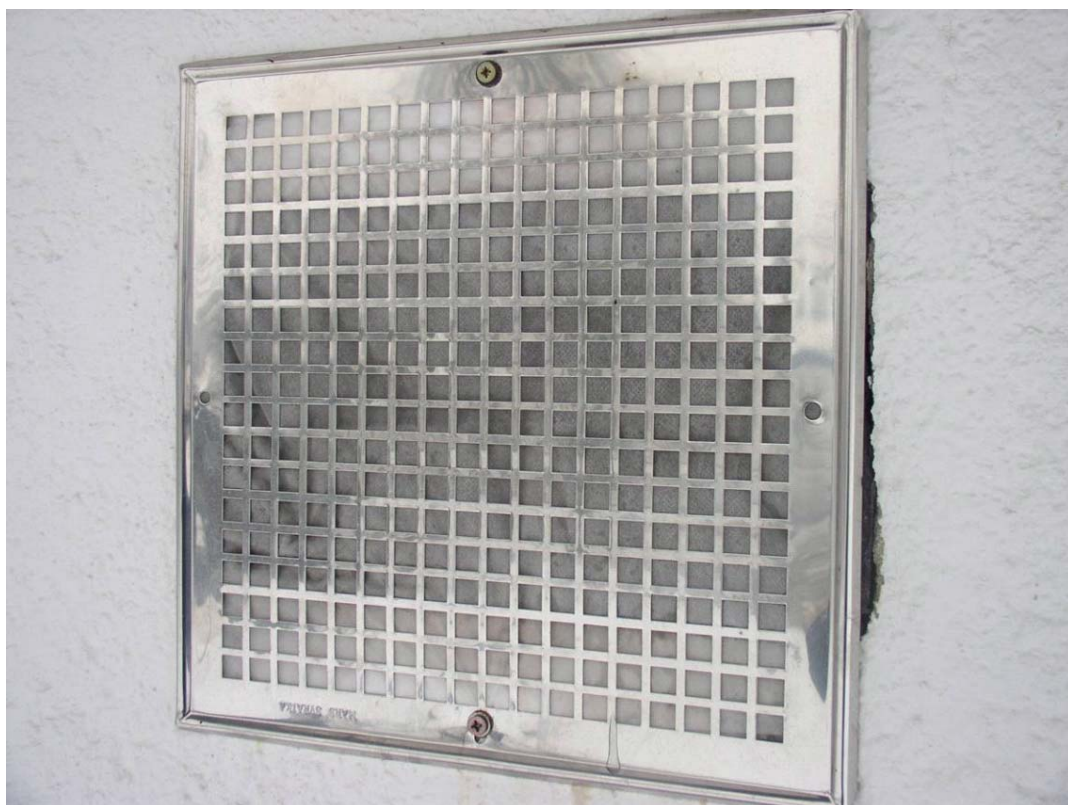
Obr. 2. Větrací otvor vodojemu s instalovanou rounovou textilií

Účinnost instalace rounové textilie do otvorů vodojemů byla patrná již vizuálně. Mikroskopické rozbory vzorků stěrů ze smáčených stěn vodojemů prokázaly, že se značně snížil výskyt větších částic rostlinných zbytků, tj. kousků pletiva listů, celulózových vláken a částic dřeva. Na povrchu uvedených částic se transportují výtrusy mikromycet a různá klidová stadia mikroorganismů, které pak ve vodojemech
